Inspektionsbericht 23588311

Trinkwasserversorgungsanlage TWA GD Krimml

Untersuchung gemäß §134 WRG 1959

TWA GD Krimml – gesamte Anlage

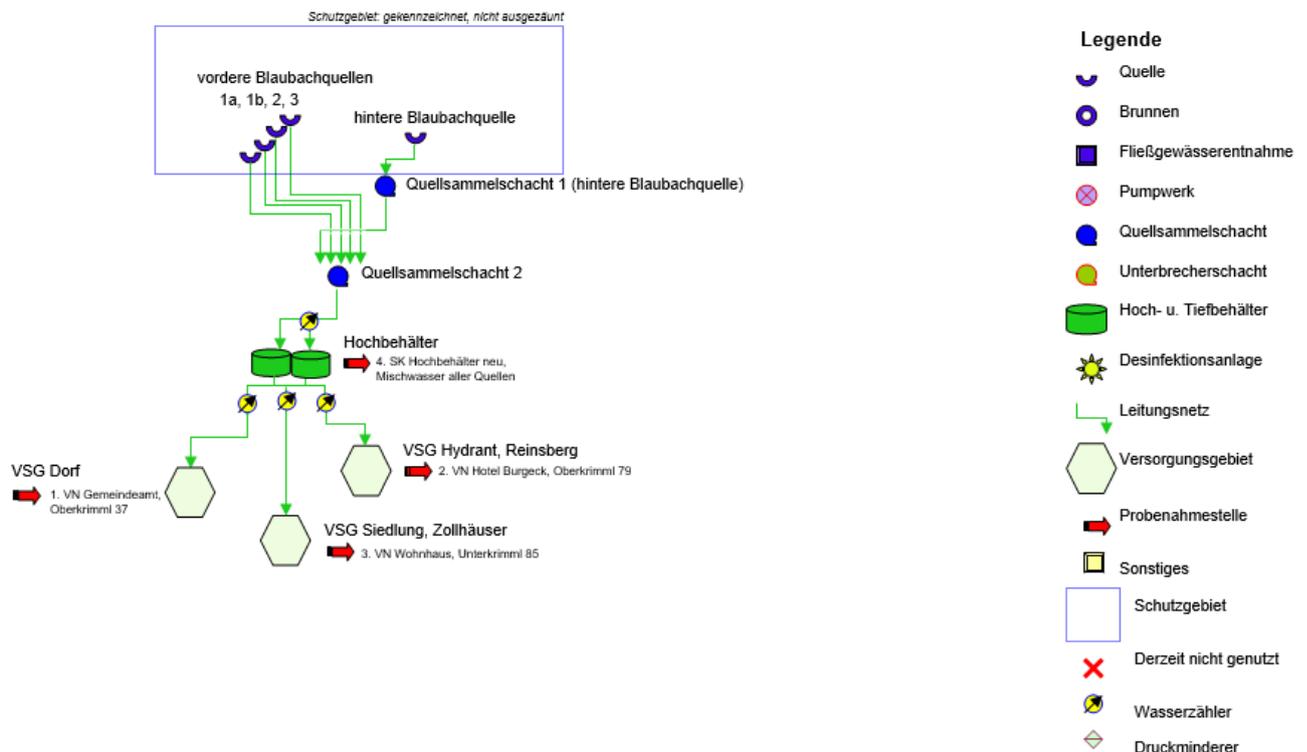
Schemaskizze der Wasserversorgungsanlage

Die Anlage besteht aus 5 eingeleiteten Quelle mit nicht ausgewiesenem Schutzgebiet, 3 Wasserspeichern, 0 Aufbereitungsanlage und 3 Versorgungszonen.

Das Quellwasser der hinteren Blaubachquelle wird über den Quellsammelschacht 1 in den Quellsammelschacht 2 (Sandfangkammer links) geleitet.

Das Quellwasser der vorderen Blaubachquelle wird über 4 Zuläufe in den Quellsammelschacht 2 (Sandfangkammer hinten) geleitet.

Anschließend wird das Wasser in den Hochbehälter und in die 3 Hauptversorgungsgebiete geleitet.

Der veraltete Hochbehälter 1 ist nicht mehr in Betrieb.

Vom neuen Hochbehälter werden die Versorgungsgebiete Dorf und Siedlung, Zollhäuser gespeist.

*Schemaskizze der TWA GD Krimml, Stand 08.11.2023
erstellt von Hagenhofer Andreas (Fremdüberwacher, Inspektor W.H.U. GmbH)*

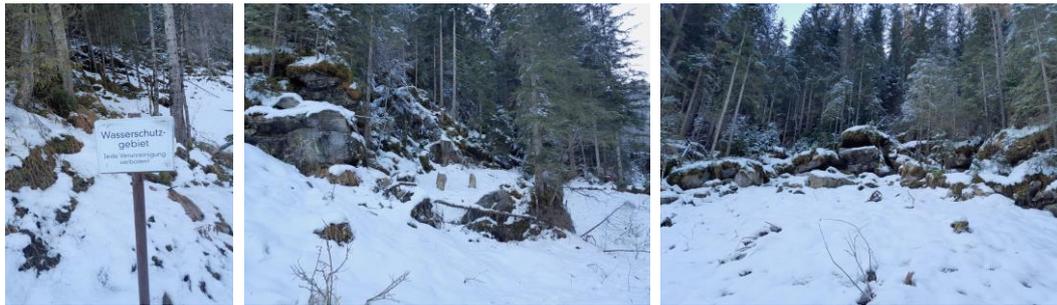
Die Blaubachquellen sind in einem steilen Waldhang auf Grundstück:382/65, KG:57010 Krimml in ca. 7- 10m Tiefe gefasst.

Das Quellschutzgebiet ist mit Hinweistafel „Wasserschutzgebiet; Jede Verunreinigung verboten!“ gekennzeichnet. Das Schutzgebiet ist nicht ausgezäunt.

Die Fassungsbereiche sind sauber und es gibt keine äußeren Anzeichen für eine wassergefährdende Verunreinigung.

Die Quellen scheinen im unmittelbaren Einflussbereich gut gegen den Einfluss von Tagwässern abgedichtet zu sein.

Im Quellschutzgebiet finden lokalaugenscheinlich keine Düngungen, Viehhaltung, Grabungen, Sprengungen oder Lagerungen von Schmutzstoffen und Müll statt.

*Wassergewinnungsstellen und Schutzgebiete Blaubachquellen mit Hinweistafel
Lokalaugenschein am 08.11.2023*

Die Fassungszone und Schutzgebiete wurden am 08.11.2023 überprüft.
Es ist zu eruieren, ob eine Umzäunung des Schutzgebietes obligat ist.
Ansonsten werden keine Mängel festgestellt.

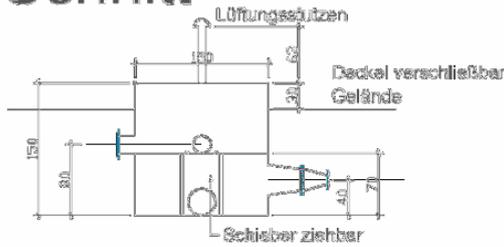
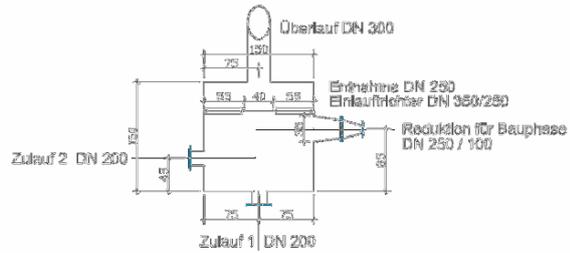
Der allseitig umschüttete Edelstahl- Quellsammelschacht ohne Trockenkammer und einer Wasserkammer ist mit Zustieg von oben ausgeführt.

*Quellsammelschacht Grundrissplan,
Auszug aus den Unterlagen von Hr. Holleis*

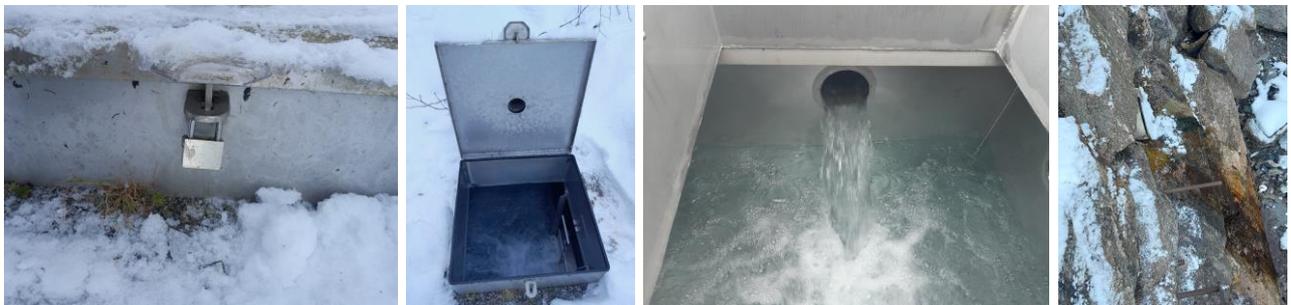
Im Inneren des Behälters werden keine wesentlichen Ablagerungen bzw. Verschmutzungen vorgefunden.

Am Ende des Überlauf- und Restentleerungsleitung ist eine funktionierende Froschklappe montiert.

*Quellsammelschacht 1 hintere Blaubachquelle: Wasserkammer, Zutrittssicherung, Froschklappe am Ende der Überlauf- Restentleerungsleitung
Lokalaugenschein am 08.11.2023*

Der Wasserspeicher befindet sich in einem baulich guten Zustand.

Es werden keine wesentlichen Mängel festgestellt.

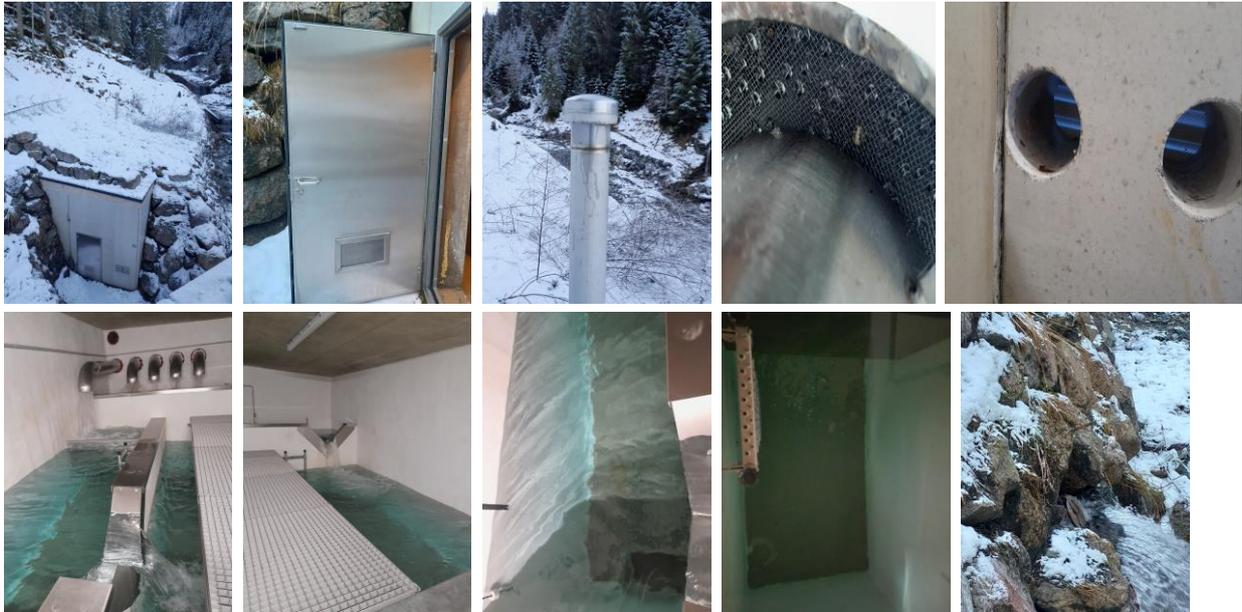
Quellsammelschacht 2: Zutrittsstüre Gummidichtung, Be- Entlüftungsöffnungen, Wasserkammern (Zulauf 1 links: hintere Blaubachquelle; Zulauf 2-5 rechts: vordere Blaubachquellen, Froschklappe Lokalausgutschein am 08.11.2023

Der dreiseitig umschüttete Quellsammelschacht 2 wurde im Herbst 2018 aus Ortbeton errichtet.

Er weist zwei Sandfangkammern und eine Wasserkammer auf.

Die Zutrittsstüre ist versperrenbar und mit umlaufender Gummidichtung ausgestattet.

Der Zugang ist ausreichend über Niveau.

Die Be- Entlüftungsöffnungen sind mit einem feinmaschigen Insektenschutzgittern versehen.

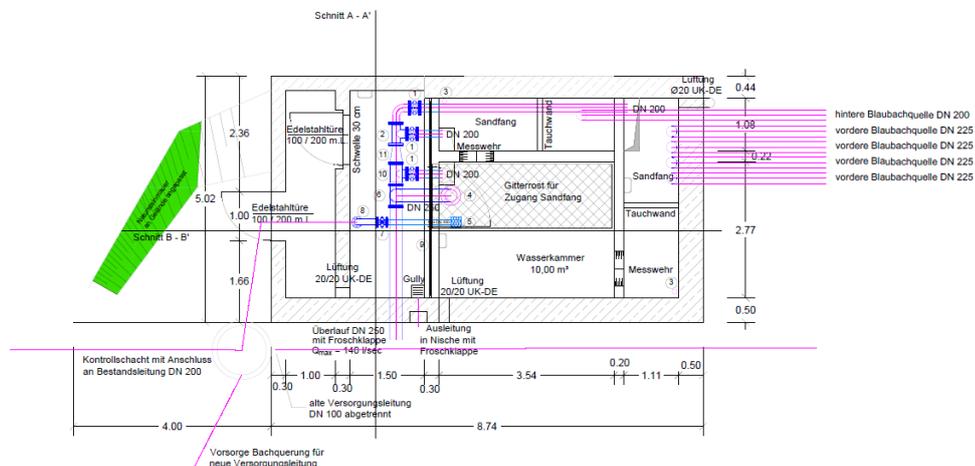
Quellsammelschacht 2: Trockenkammer, Wasserkammer und Insektenschutzgitter am 08.11.2023 Auszug aus den Unterlagen von Hr. Holleis

In den Wasserkammern werden keine wesentlichen Ablagerungen bzw. Verschmutzungen vorgefunden.

Der Quellsammelschacht 2 und seine Funktionskammern sind baulich in Ordnung und erfüllen ihre Funktion. Die Trockenkammer ist „trocken“.

Der Wasserspeicher befindet sich in einem baulich guten Zustand.

Es werden keine wesentlichen Mängel festgestellt.

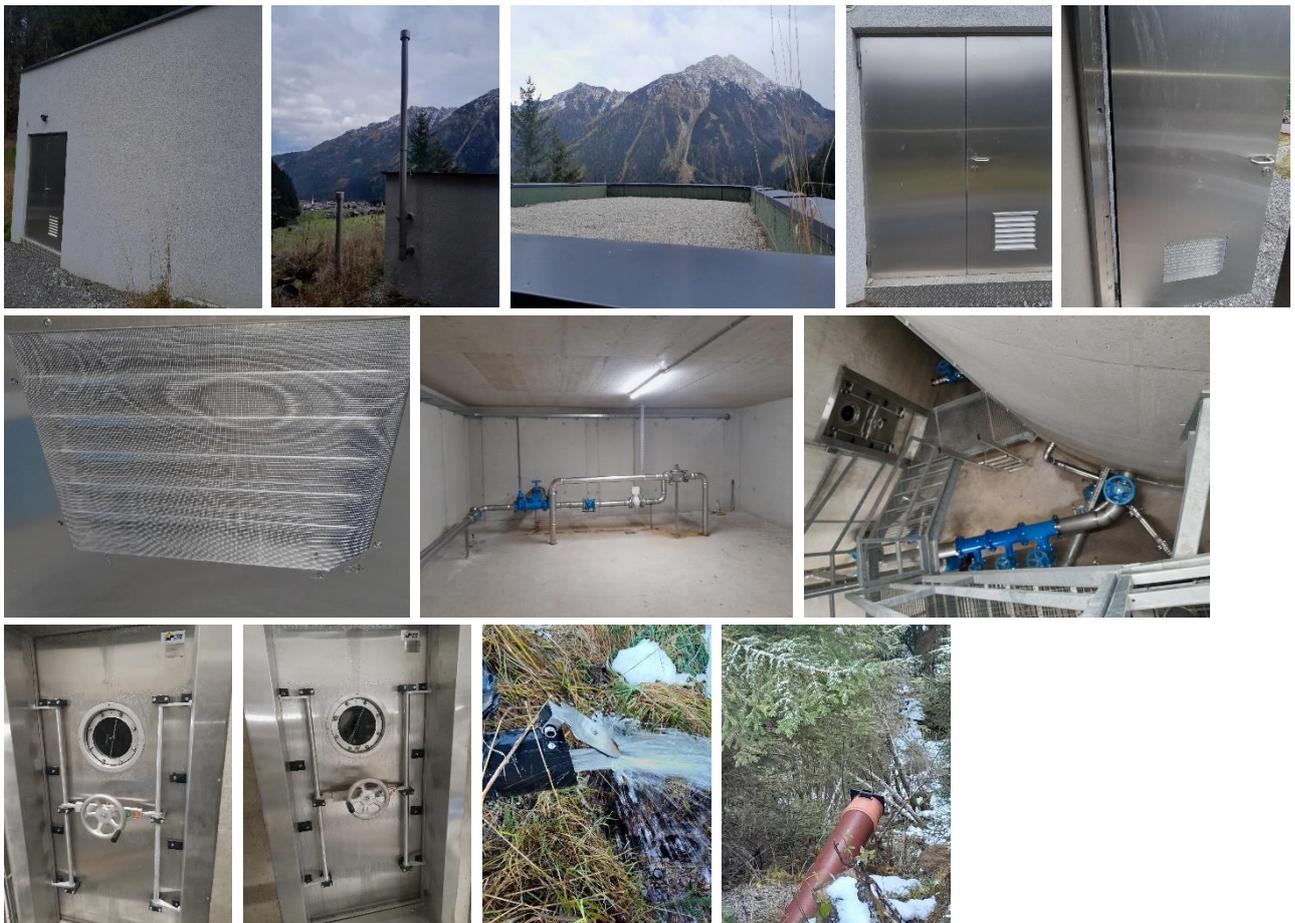
Der dreiseitig umschüttete Wasserspeicher ist mit Trockenkammer und zwei Wasserkammern mit Zustieg von vorne ausgeführt. Der Zutrittsstüre ist versperrbar ausgeführt und mit umlaufender Gummidichtung ausgestattet. Eine Alarmsicherung gegen unbefugten Zutritt ist installiert.

*Hochbehälter: Zutrittsstüre Gummidichtung, Be- Entlüftungsöffnungen, Wasserkammern, Funktionsfähige Froschmaulkappen am Ende der Überlauf- und der Restentleerungsleitung
Lokalausweis am 08.11.2023*

Die Be- und Entlüftungsöffnungen sind mit einem feinmaschigem Insektenschutzgitter gegen den Zutritt von Kleinstlebewesen gesichert.

Der Zugang ist ausreichend über Niveau.

In den Wasserkammern werden keine wesentlichen Ablagerungen bzw. Verschmutzungen vorgefunden.

Der Hochbehälter und seine Funktionskammern sind baulich in Ordnung und erfüllen ihre Funktion. Die Trockenkammer ist „trocken“.

Der Wasserspeicher befindet sich in einem baulich sehr guten Zustand.

Es werden keine wesentlichen Mängel festgestellt.

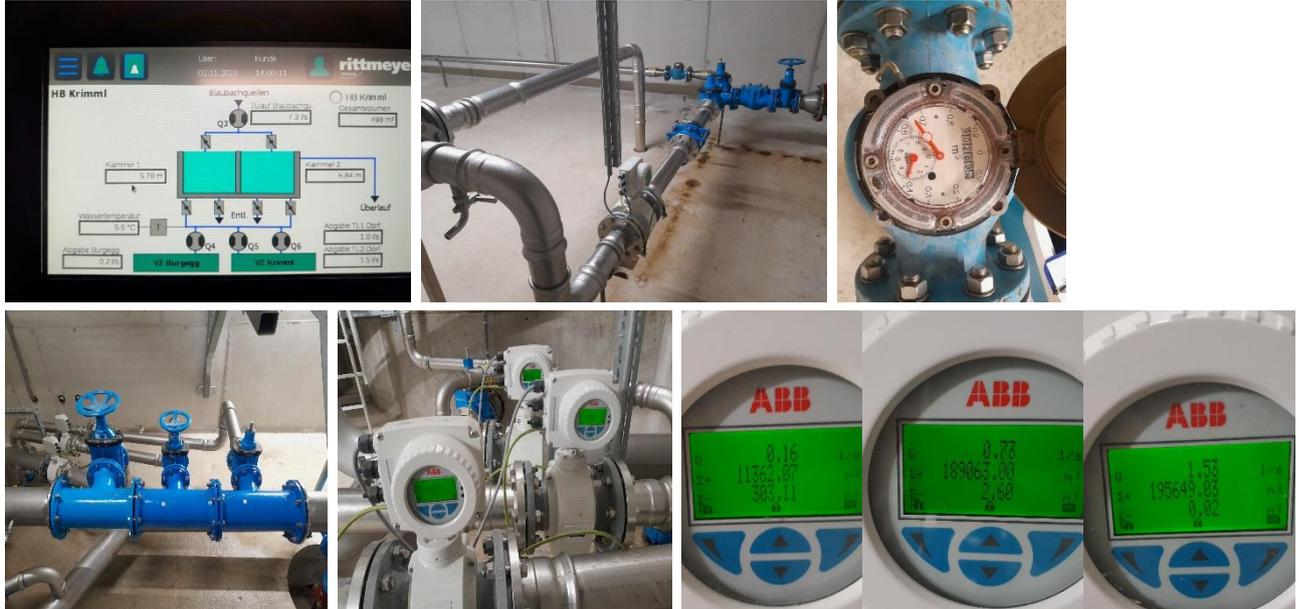
Wasserzähler, Durchflussmengenmessgeräte

Wasserzähler, Durchflussmengenmessgeräte, Gesamtzulauf; Niveauanzeige Hochbehälter max. 7,5l/s und Durchflussmengenmessgeräte Ableitungen HB (Burgeck/Dorf1/Dorf2)
Lokalausweis am 08.11.2023

Die Quellschüttungen beider Quellen betragen zum Zeitpunkt des Lokalausweisens ca. 28l/s (hintere Blaubachquelle 16l/s; vordere Blaubachquelle 12l/s).

Der Gesamtkonsens beträgt 7,5l/s.
